インフロニア・ホールディングス

前田建設

BIMと360度カメラの動画を活用した工事写真により、 指定確認検査機関による中間検査を実施

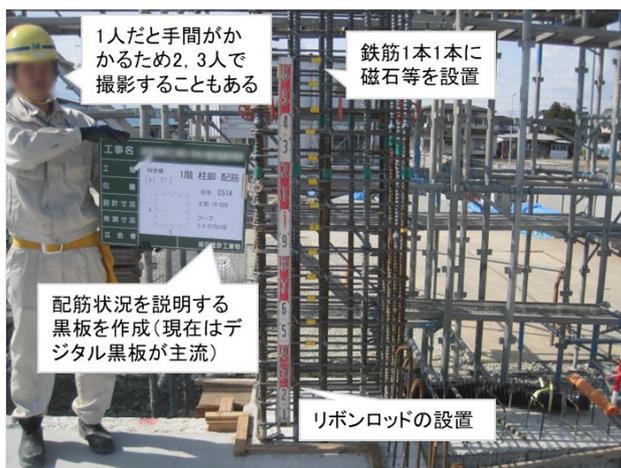
従来手法による撮影業務

従来手法による工事写真の撮影は、施工者の係員や協力業者が鉄筋の本数を数えるためのマグネットや、長さを測るためのリボンロッドを持ち、現場を巡回しながら1枚ずつ静止画で撮影を行うため、現場にとって大きな負担となっていました。本サービスは、現場係員が撮影した360度動画をアップロードし、その後BPOにより静止画を切り出し、その切出した画像上に本数確認のためのチェックマークや長さを測るためのデジタルメジャーを設置することができるため、現場での撮影の時間を大きく削減することが

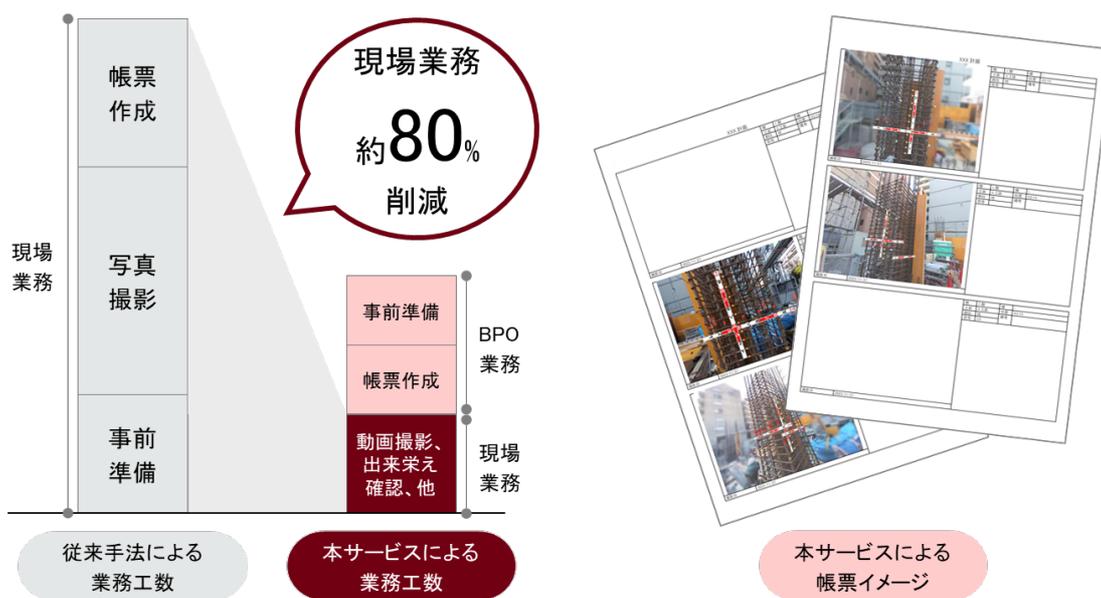
前田建設内の実証実験では、本サービスが対象とする配筋写真の撮影と帳票作成に必要な現場工数が約80%削減されました(本サービスが対象としない写真も含めた、配筋に関わる全ての写真撮影と帳票作成を比較した場合は約50%削減)。

導入による工数削減効果(本サービスの対象範囲での比較)と帳票作成イメージ
